2025 年度 化学工場等保安講習会テキスト

自然災害への備え

一般社団法人 兵庫県高圧ガス保安協会

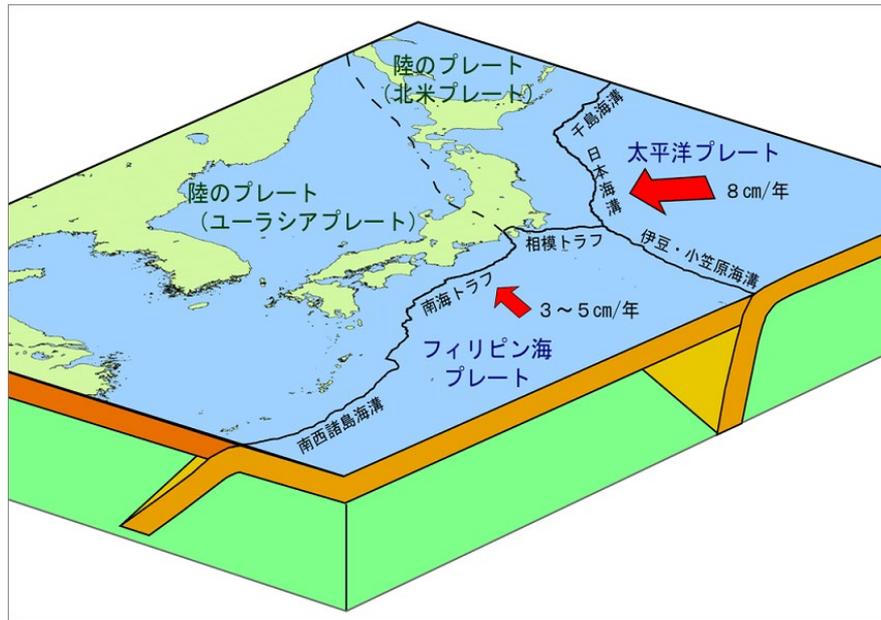
図 1 日本付近のプレート¹

日本は非常に活発な地震帯に位置しており、4つの主要なプレートの境界にある。それらのプレートは次の通りである。(図 1)

北米プレート：北海道や東北地方の一部がこのプレートに属している。

ユーラシアプレート：本州の西部や九州がこのプレートに位置している。

フィリピン海プレート：四国や本州の南部、そして伊豆諸島がこのプレートに含まれる。

太平洋プレート：日本の東側に位置し、特に東北地方の沖合で沈み込んでいる。

これらのプレートの相互作用により、日本では地震や火山活動が頻繁に発生する。特に、プレートの沈み込み帯である日本海溝や南海トラフは、巨大地震の発生源として知られている。

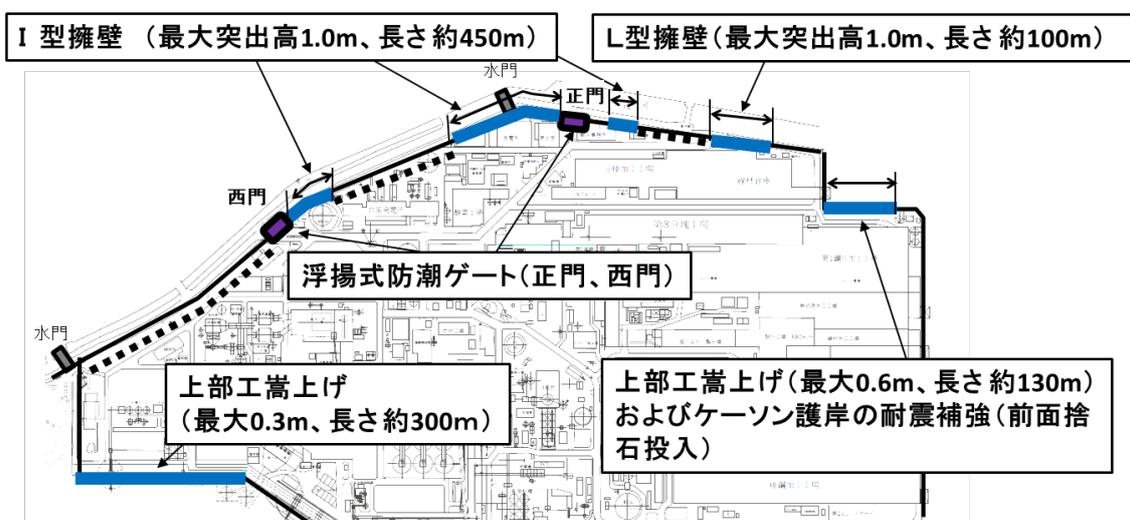
図3 神戸線条工場における津波対策

津波の越流が発生することで人的、設備被害が発生するほか、鋼材のサプライチェーンの分断、発電設備の停止による大規模停電が発生する恐れがあることから、越流の恐れがある個所に対して、2016年から2023年にかけて岸壁の嵩上げ、擁壁の設置、護岸の耐震補強、防潮ゲートの設置を実施した。(図3)

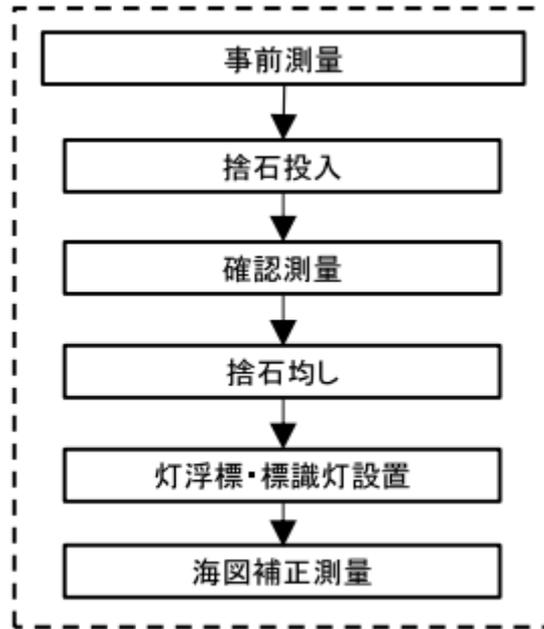
図 8 北護岸捨石施工フロー

施工手順として、事前測量により海底部の形状を調査し、補強に必要な捨石量を確定、土運船により運搬された捨石をバックホウにより投下後、設計断面の形状の通り投下した捨石を均す。施工後に船舶が近付き座礁しないよう灯浮標、標識等の設置を行った。(図 8、図 9、図 10)

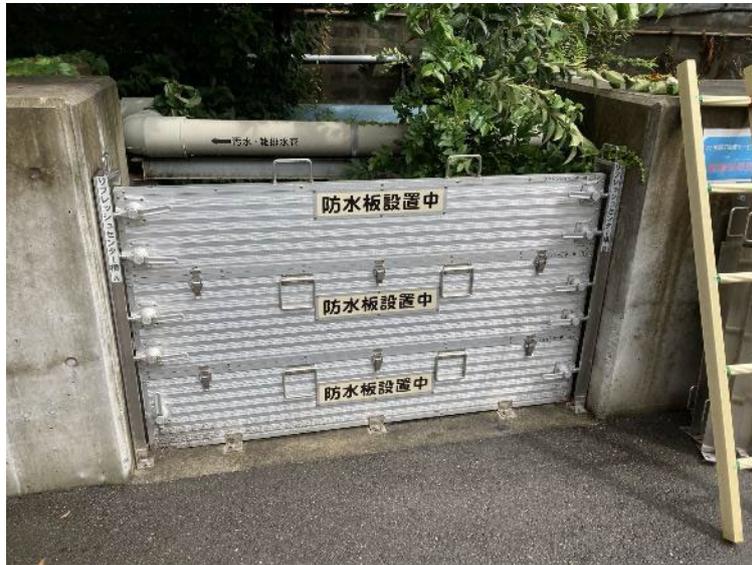
図 11 防潮ゲート設置例

神戸線条工場の北側には運河が位置しており、津波が発生した場合には津波が運河から遡上し正門、西門から侵入する恐れがある。このため、津波の侵入防止対策のために差込式の防潮ゲートを2016年に設置した。(図11)

差込式防潮ゲートは操作性を向上させるため材質にアルミを採用し作成、1枚当たり約10kg程度の重量になっている。設置は津波発生時に緊急防災要員(計6名)を各現場から招集し、警備員(3名)とともに設置するが、設置時間が1カ所当たり60~70分必要である。なお、神戸市灘区に置いて津波の到達時間の想定は109分であり、設置時間は到達時間炉比較すると30分以上短いことから、安全上問題ないと判断していた。

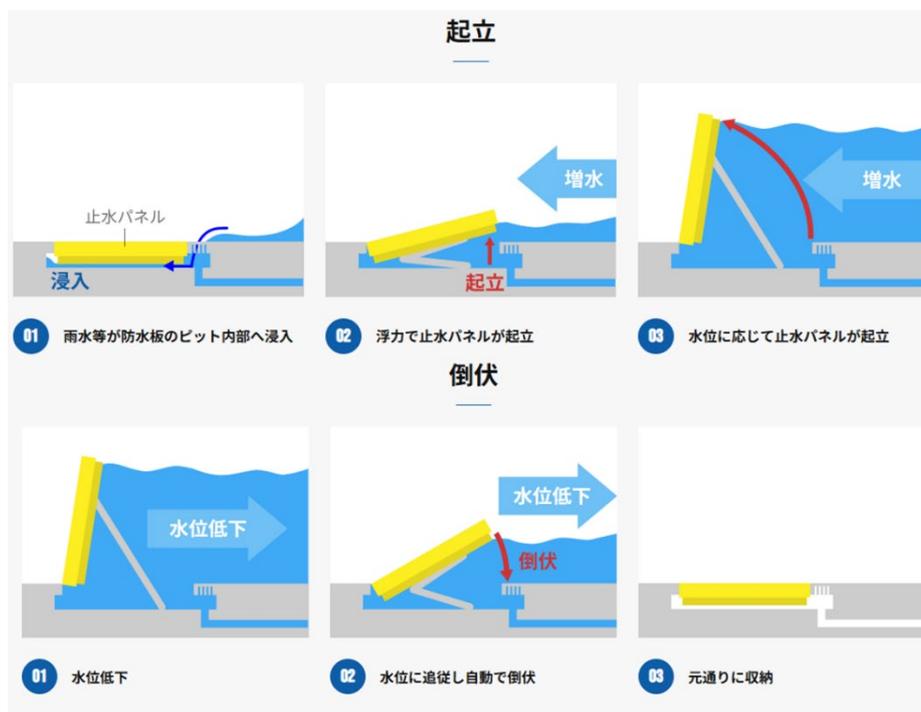
図 12 浮揚式防潮式ゲートの開閉メカニズム

名称	浮揚式	横引き式(電動式)
閉止方法	水の浮力を利用してゲートを浮揚させ閉止(図 12)	電動モーターを駆動させ、門扉を水平移動し閉止
動力源	無し	電力
人による操作	不要	現場操作盤での閉止操作が必要 (停電時、モーター故障時は手動で閉止が必要)
構造上の要件	ゲートを収納するため、鉛直方向(津波の侵入方向)に防潮ゲートと同じ高さの水平部が必要	ゲートを収納するため、水平方向に開口幅の約 2 倍の敷地が必要。 加えて既設門扉の大幅な改造も必要
保守・管理	排水部の清掃	駆動部の定期点検

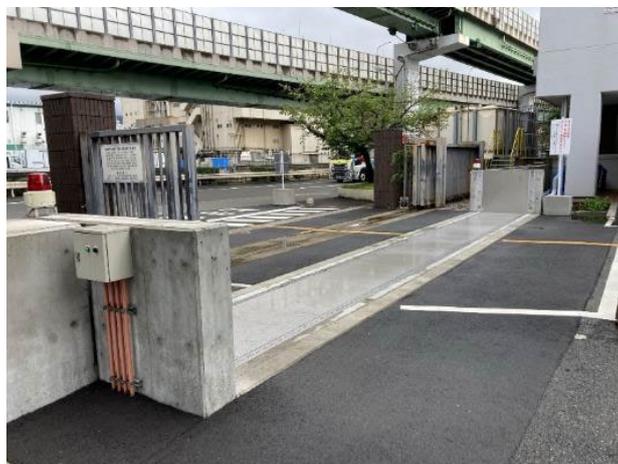
図 13 浮揚式防潮ゲート設置写真 (正門)

浮揚式防潮ゲートの設置(図 13)は2023年2月から開始し、西門が4月、正門が8月に設置が完了した。構造上設置後の浮揚テストが困難であることから、製造工場で防潮ゲートをくみ上げ、水張り試験を実施した後、現地での設置工事を行った。なお、防潮ゲートの設置にあたり、防潮ゲートの保護および動作時の安全確保のため以下の対策を講じた。

- ・通過車両に対する徐行に関する注意喚起の標識、道路標示の実施
- ・防潮ゲート動作時の注意喚起用パトライト、サイレンの設置

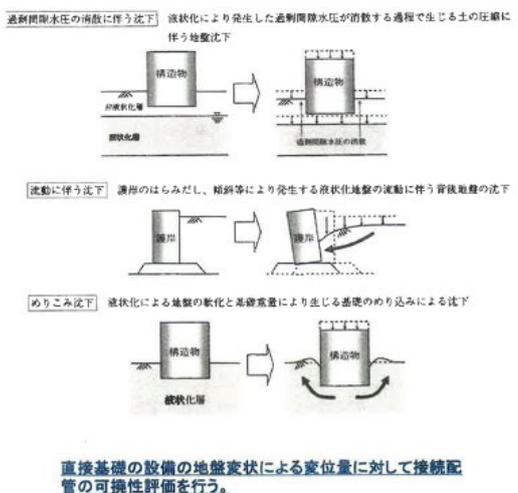
高圧ガス設備等耐震設計指針より

抗基礎の設備に関しては、側法流動量に対して抗の耐震性評価を行う。

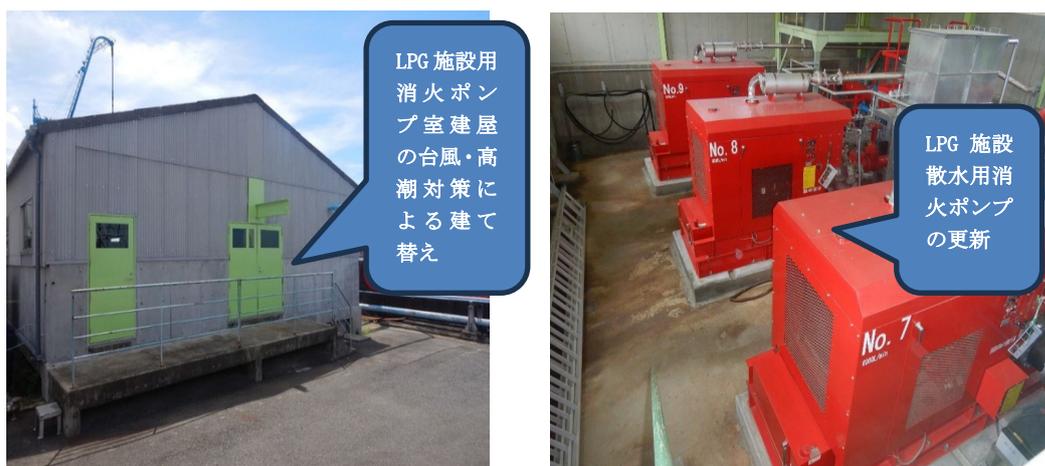
図 18 建屋の浸水対策

1. 当事業所は、火災時のタンクの散水等には、海水を使用している。
消火用ポンプは、岸壁の近くに設置されており、高潮等により、消火ポンプ室が浸水し、ポンプが使用不能とならないよう、建屋の浸水対策を実施している (図 18)。

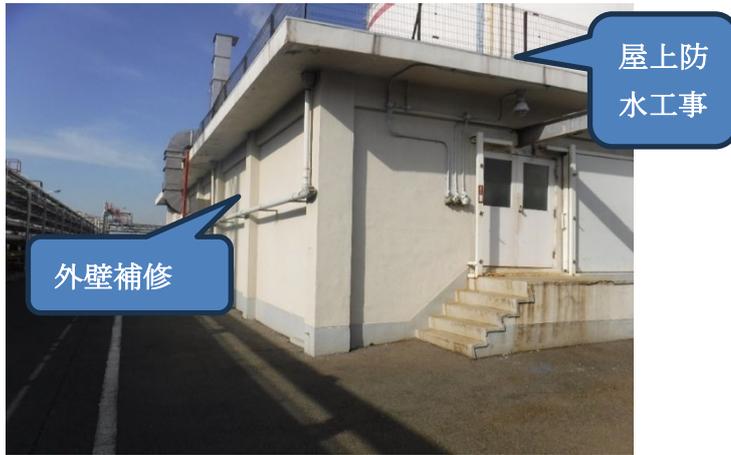
図 19 海水ポンプ室

2. LPG を低温から常温にして出荷する際、低温タンクの圧力管理をするコンプレッサーの圧縮ガスを液化する際にも海水を使用しております。高潮等により、海水ポンプ室が浸水し、ポンプ等の設備が使用不能とならない様に、現在まで実施した海水ポンプ室の浸水対策として、

- ①電解槽更新・嵩上げ工事
- ②エアーコンプレッサー・エアードライヤー更新工事、エアードライヤー嵩上げ工事
- ③海水ポンプ取水配管海水ポンプ室と貫通している箇所の浸水対策工事
- ④海水ポンプ PU-201A 更新、嵩上げ工事
- ⑤真空ポンプ更新、嵩上げ工事

2024 年度中に、海水ポンプ室の内・外壁補修、屋上防水工事を計画している。(図 19)

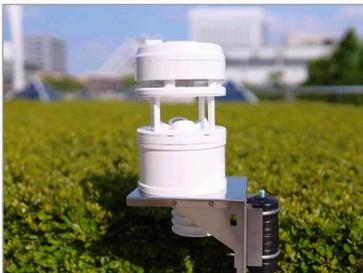
①7つの観測要素を1分毎に観測
②が型と軽量
毎時湿度、倉庫、雨量、風速、風向、照度
サイズ:幅12.5cm、高さ26.7cm
重さ:約1kg
