2025 年度 化学工場等保安講習会テキスト

自然災害への備え

一般社団法人 兵庫県高圧ガス保安協会

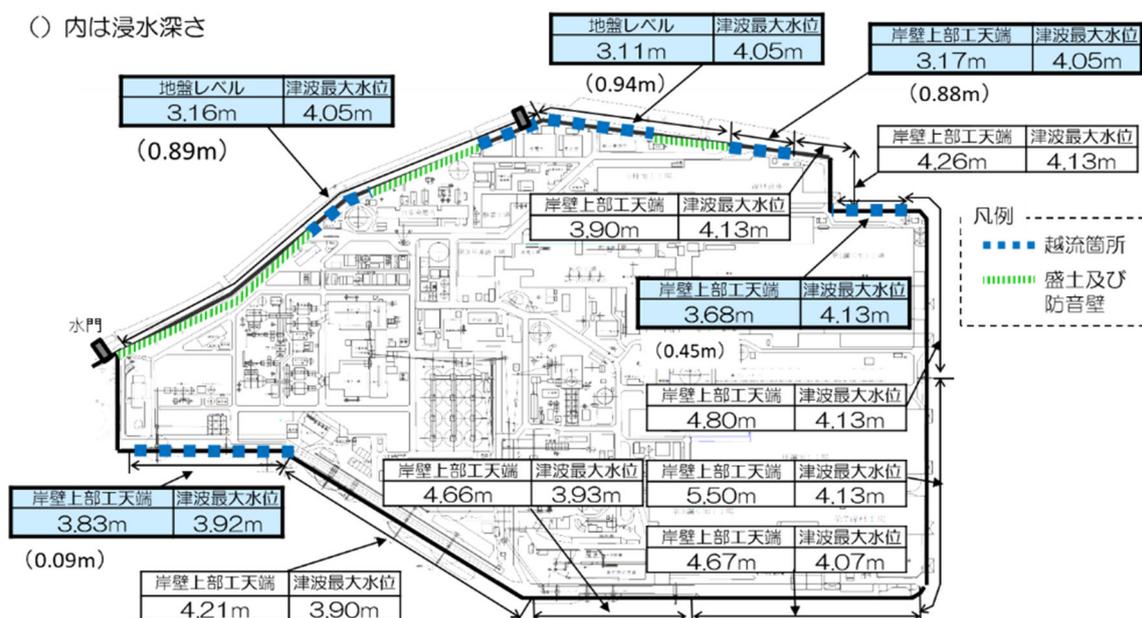
図5 神戸線条工場における津波越流想定

神戸市により神戸港湾内の岸壁の構造、土壌条件などから、地盤の沈降を加味した津波シミュレーションを実施し（2015年9月発表）、その結果、神戸線条工場では北側を中心に最大で0.94mの高さで越流することが判明した。（図5）

表内左記は地震後地盤の沈降を加味した岸壁上部工天端or地盤レベル（KP基準）

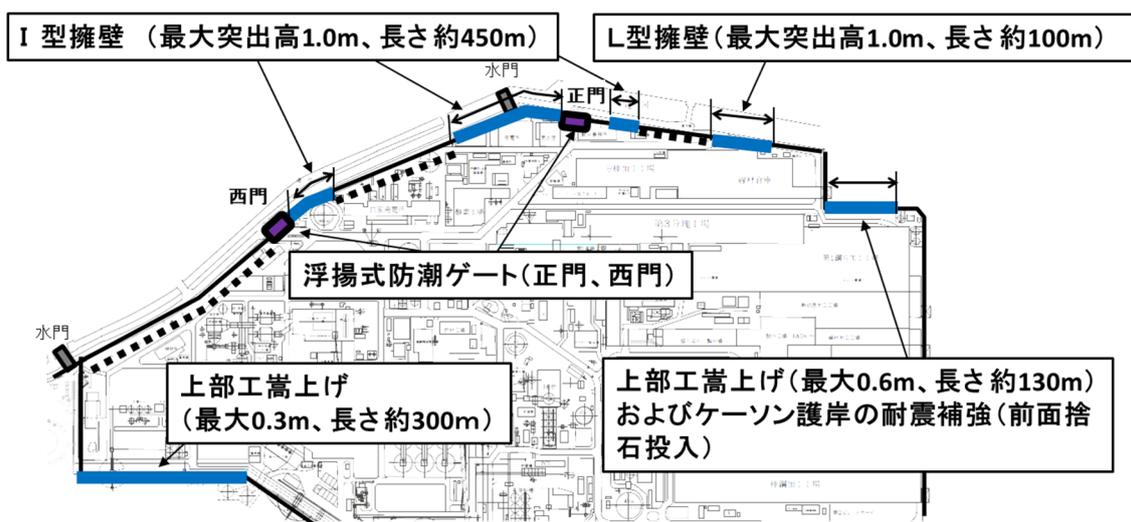
図6 神戸線条工場における津波対策

ある個所に対して、2016年から2023年にかけて岸壁の嵩上げ、擁壁の設置、護岸の耐震補強、防潮ゲートの設置を実施した。(図6)

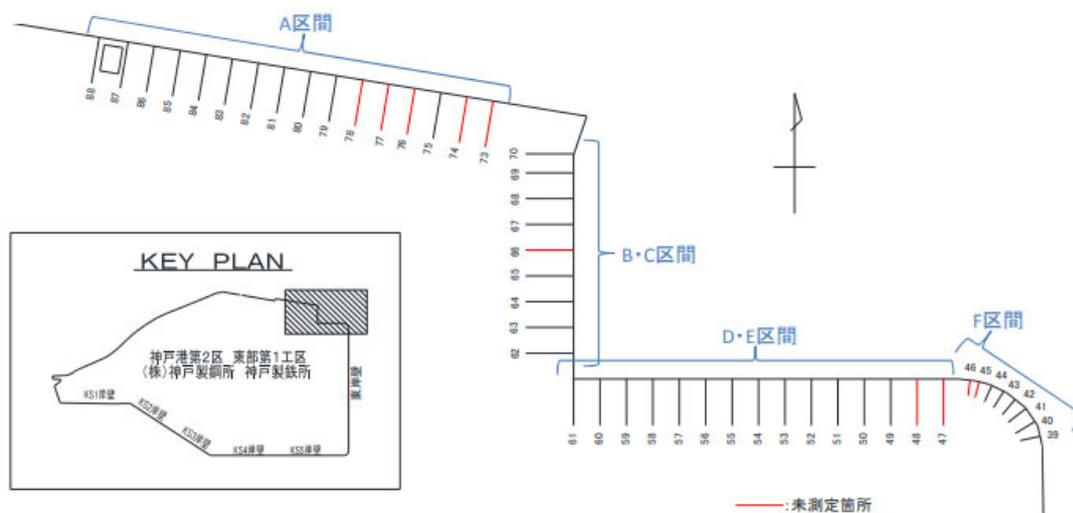
図 7 現況調査対象箇所

現況調査の結果、D-E区間において最大で 13° の傾きが発生していることが分かった。(図7、図8)このため、安定検討については護岸の安定性が低くなり傾きが大きい箇所とモーメントが大きくなる上部工高さが最大になる個所を対象に評価を行った。

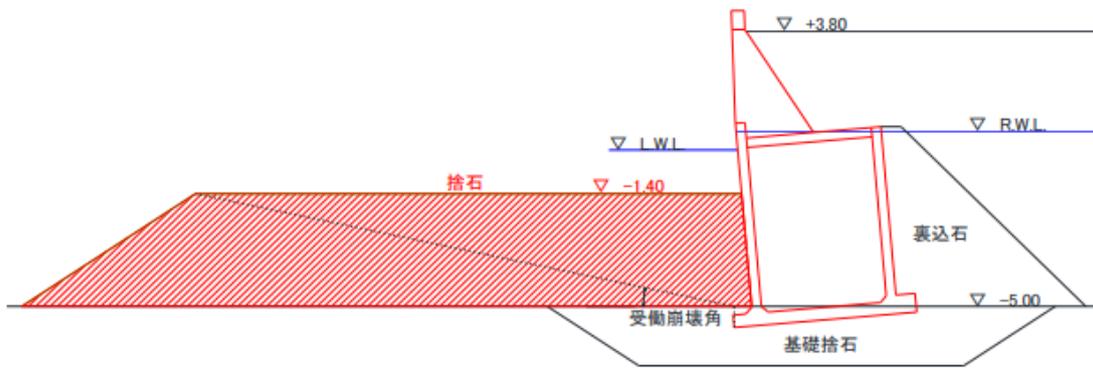
図 9 護岸前面への捨石投入

- ①護岸前面への捨石投入：捨石の受働土圧により抵抗モーメントを増大し、護岸背面からの水平力に対して安定させる方法。（図 9）
- ②護岸背面の地盤改良：護岸背面に土圧が作用しないよう、背面の主働崩壊範囲を地盤改良する方法。（図 10）

②について地盤改良工事を実施する施工範囲内に鋼材を輸送するための軌道及び発電所共有用の重油タンクが存在し、現実的に施工が困難である。このため、操業への影響を最小に抑えることのできる①護岸前面への捨石投入を採用することとした。

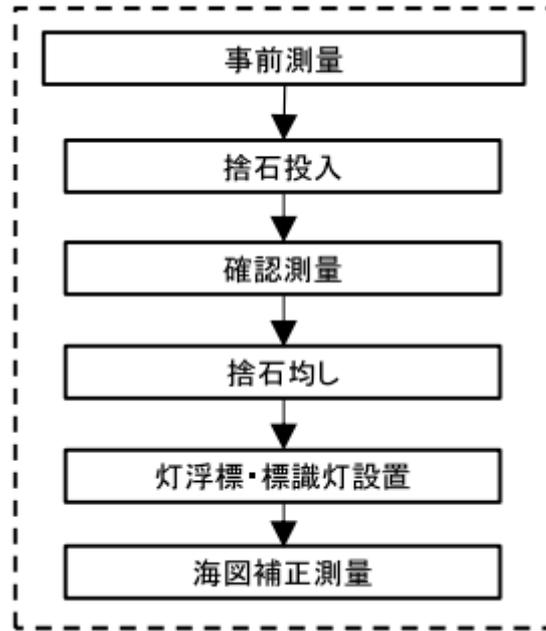
図 11 北護岸捨石施工フロー

施工手順として、事前測量により海底部の形状を調査し、補強に必要な捨石量を確定、土運船により運搬された捨石をバックホウにより投下後、設計断面の形状の通り投下した捨石を均す。施工後に船舶が近付き座礁しないよう灯浮標、標識等の設置を行った。(図 11、図 12、図 13)

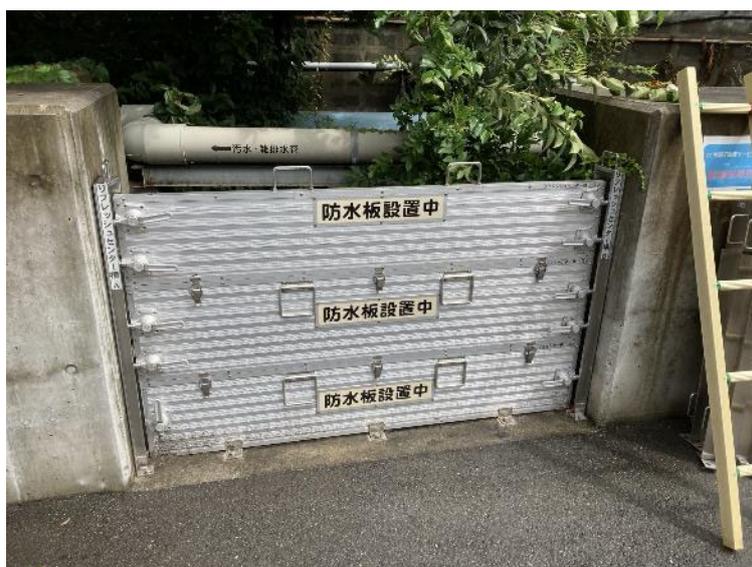
図 14 防潮ゲート設置例

神戸線条工場の北側には運河が位置しており、津波が発生した場合には津波が運河から遡上し正門、西門から侵入する恐れがある。このため、津波の侵入防止対策のために差込式の防潮ゲートを2016年に設置した。(図14)

差込式防潮ゲートは操作性を向上させるため材質にアルミを採用し作成、1枚当たり約10kg程度の重量になっている。設置は津波発生時に緊急防災要員(計6名)を各現場から招集し、警備員(3名)とともに設置するが、設置時間が1カ所当たり60~70分必要である。なお、神戸市灘区において津波の到達時間の想定は109分であり、設置時間は到達時間炉比較すると30分以上短いことから、安全上問題ないと判断していた。

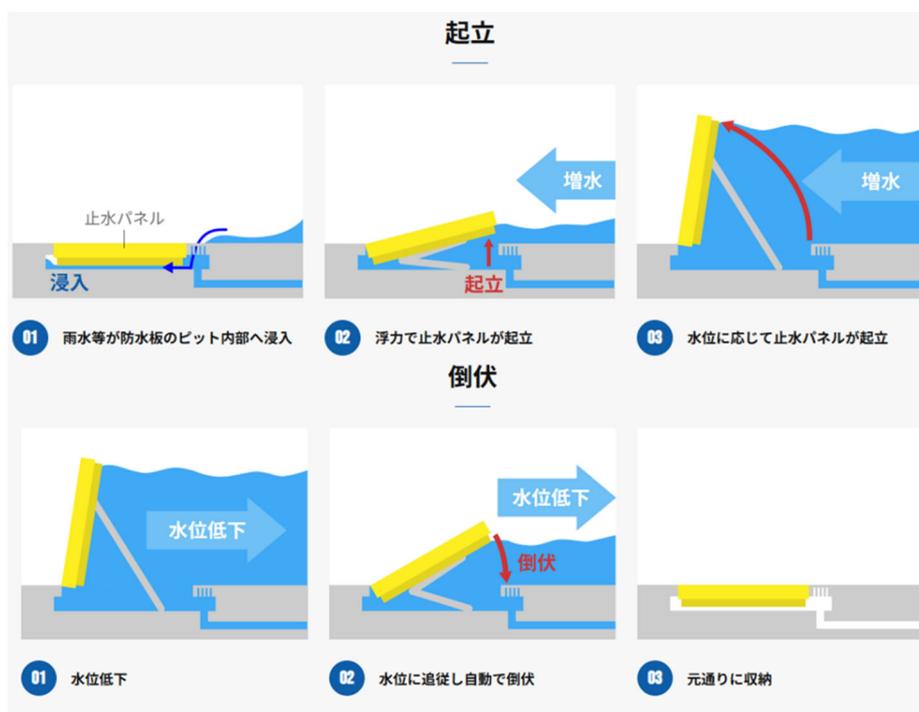
図 15 浮揚式防潮式ゲートの開閉メカニズム

名称	浮揚式	横引き式（電動式）
閉止方法	水の浮力を利用してゲートを浮揚させ閉止（図 15）	電動モーターを駆動させ、門扉を水平移動し閉止
動力源	無し	電力
人による操作	不要	現場操作盤での閉止操作が必要 （停電時、モーター故障時は手動で閉止が必要）
構造上の要件	ゲートを収納するため、鉛直方向（津波の侵入方向）に防潮ゲートと同じ高さの水平部が必要	ゲートを収納するため、水平方向に開口幅の約 2 倍の敷地が必要。 加えて既設門扉の大幅な改造も必要
保守・管理	排水部の清掃	駆動部の定期点検

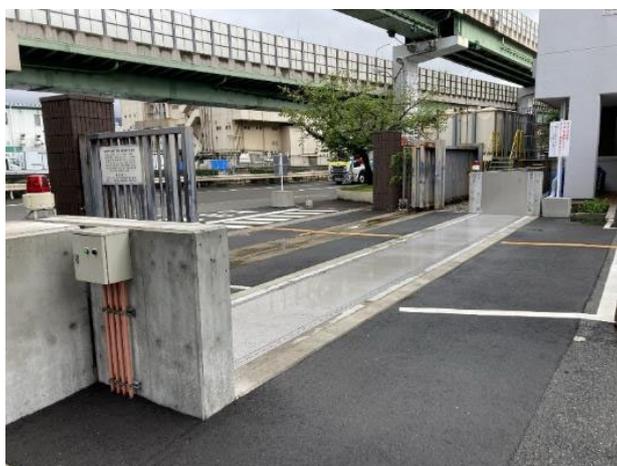
図 16 浮揚式防潮ゲート設置写真（正門）

浮揚式防潮ゲートの設置（図 16）は 2023 年 2 月から開始し、西門が 4 月、正門が 8 月に設置が完了した。構造上設置後の浮揚テストが困難であることから、製造工場で防潮ゲートをくみ上げ、水張り試験を実施した後、現地での設置工事を行った。なお、防潮ゲートの設置にあたり、防潮ゲートの保護および動作時の安全確保のため以下の対策を講じた。

- ・ 通過車両に対する徐行に関する注意喚起の標識、道路標示の実施
- ・ 防潮ゲート動作時の注意喚起用パトライト、サイレンの設置

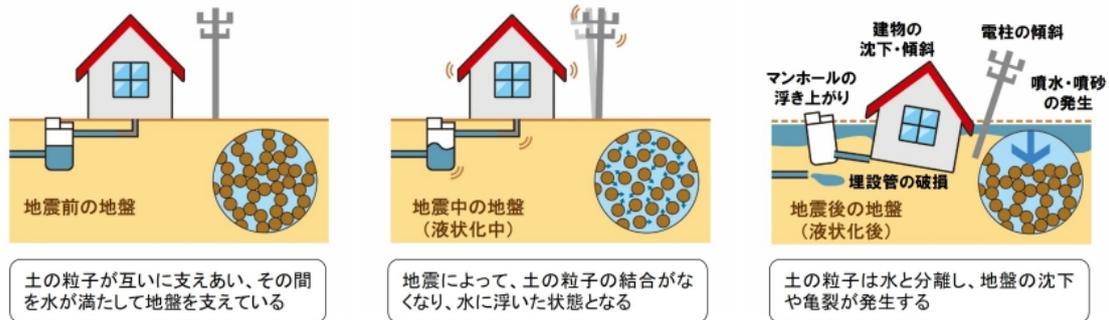
図 17 液状化現象⁸

液状化とは、地震が発生して地盤が強い衝撃を受けると、今まで互いに接して支えあっていた土の粒子がバラバラになり、地盤全体がドロドロの液体のような状態になる現象のことをいう(図17)。液状化が発生すると、地盤から水が噴き出したり、また、それまで安定していた地盤が急に柔らかくなるため、その上に立っていた建物が沈んだり(傾いたり)、地中に埋まっていたマンホールや埋設管が浮かんできたり、地面全体が低い方へ流れ出すといった現象が発生する。

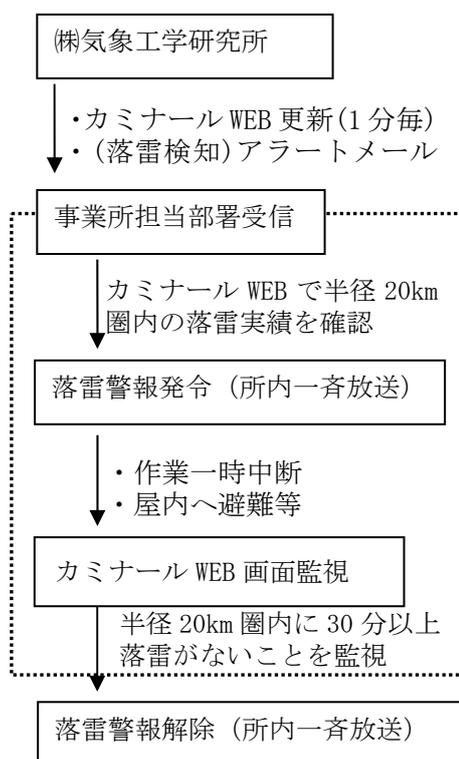
図 20 対応手順

落雷発生時に作業者の安全を確保するため、(株)気象工学研究所が提供する落雷情報サービス（商品名、カミナール）を活用し、事業所の半径 20 km圏内に落雷を確認した場合、事業所内に落雷警報を発信し、屋外作業を一時中断するとともに屋内避難する仕組みを運用している。

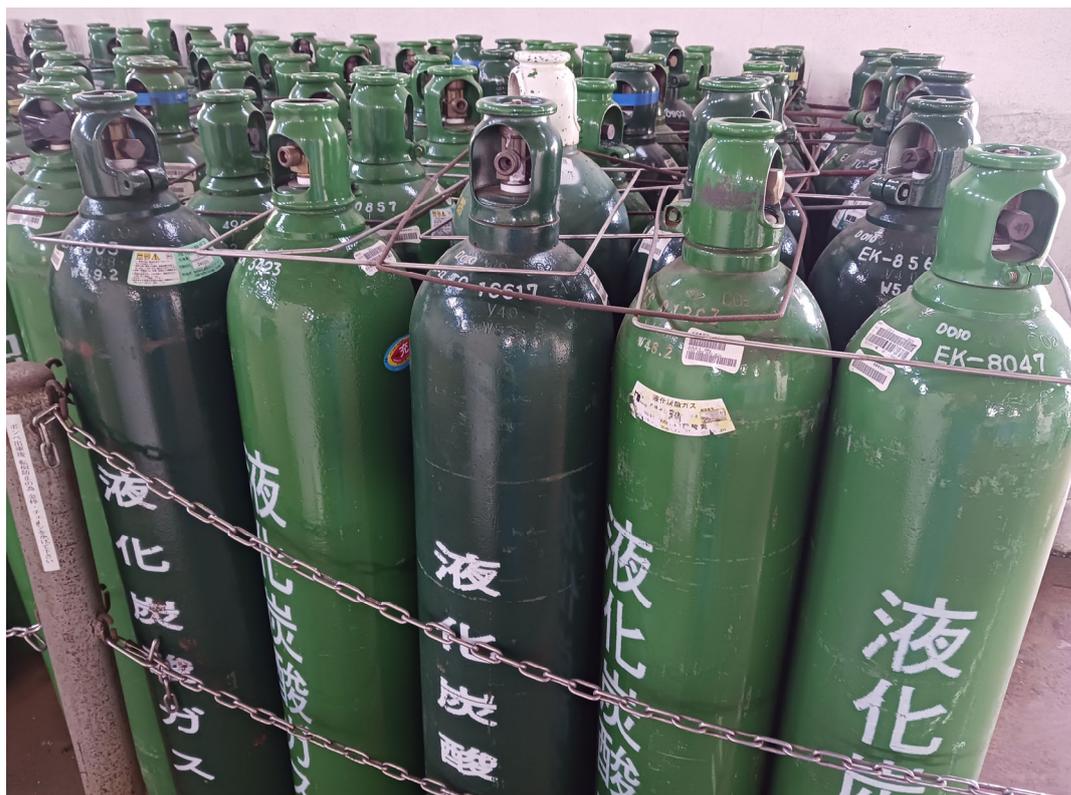
図 21 シリンダー転倒防止処置及び二重でのチェーン設置

当社工場では、危害予防規程に大雨洪水時の作業停止基準・警報発令時の伝達方法・避難方法・製造設備の保安確保の方法を記載し周知している。また充填容器においては、流失防止措置及び回収の方針も記載している。

容器流失防止処置の例を図 21、図 22 に示す。

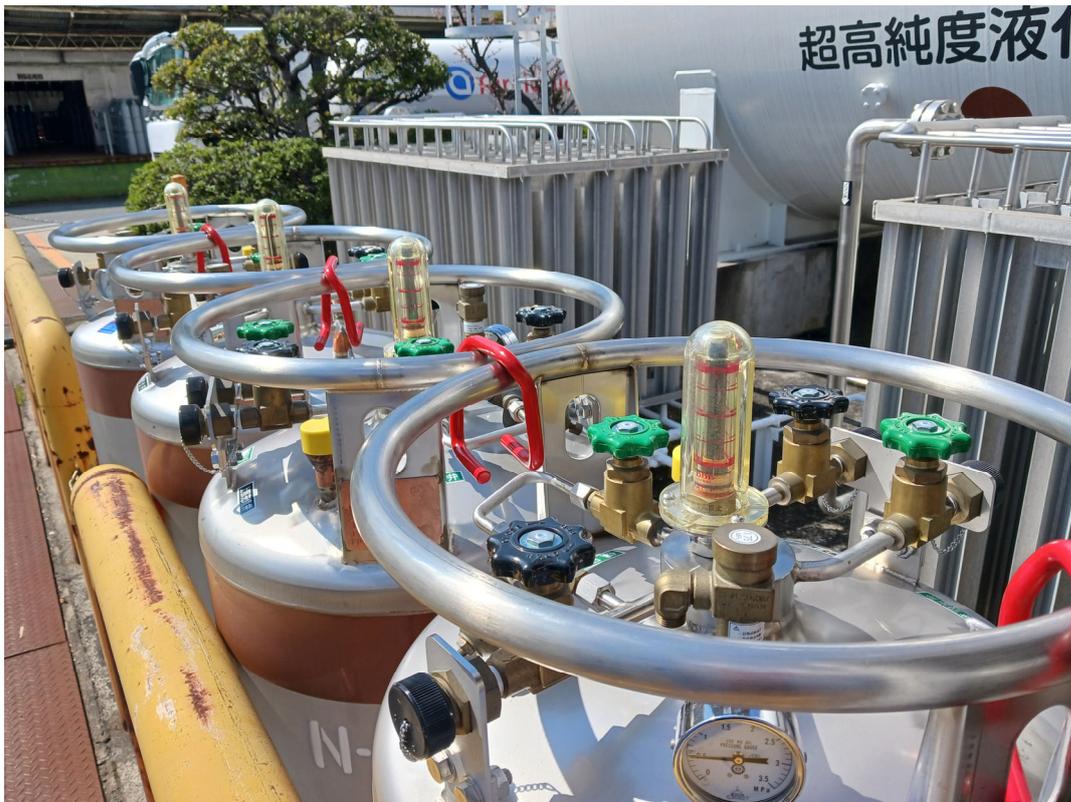
図 22 LGC¹⁰転倒防止処置兼流出防止金具の採用

¹⁰ LGC (Liquid Gas Container) : 液化酸素、液化窒素、液化アルゴン、液化炭酸ガスなどの低温液化ガスを保管する移動式容器。

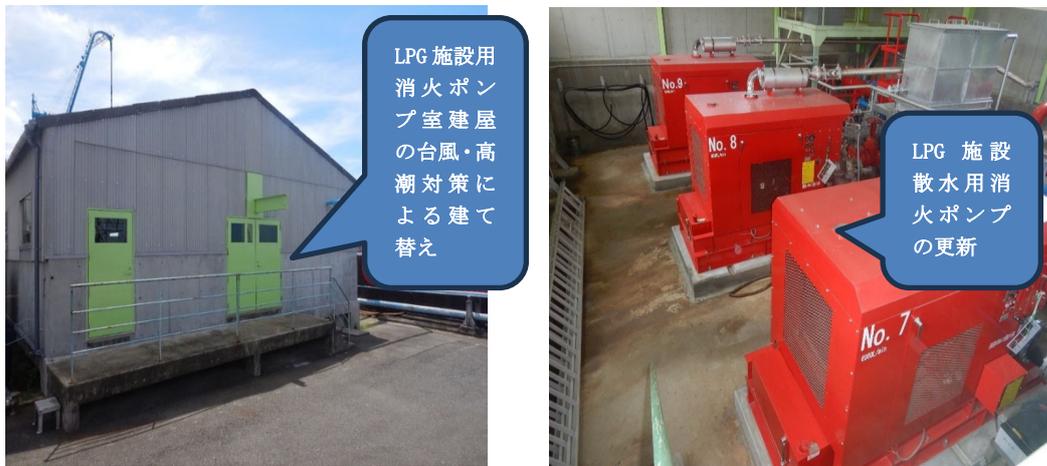
図 23 建屋の浸水対策

1. 当事業所は、火災時のタンクの散水等には、海水を使用している。
消火用ポンプは、岸壁の近くに設置されており、高潮等により、消火ポンプ室が浸水し、ポンプが使用不能とならないよう、建屋の浸水対策を実施している (図 23)。

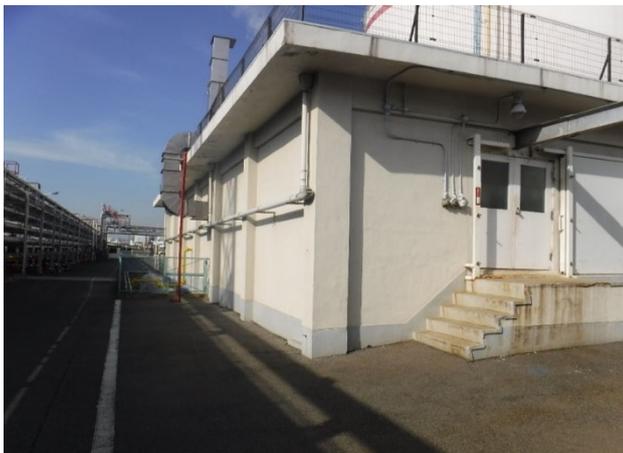
図 24 海水ポンプ室

2. LPG を低温から常温にして出荷する際、低温タンクの圧力管理をするコンプレッサーの圧縮ガスを液化する際にも海水を使用している。高潮等により、海水ポンプ室が浸水し、ポンプ等の設備が使用不能とならないように、次の①～⑥の工事を 2024 年度末までに実施し、完了した。

- ① 電解槽更新・嵩上げ工事
- ② エアーコンプレッサー・エアードライヤー更新工事、エアードライヤー嵩上げ工事
- ③ 海水ポンプ取水配管海水ポンプ室と貫通している箇所への浸水対策工事
- ④ 海水ポンプ PU-201A 更新、嵩上げ工事
- ⑤ 真空ポンプ更新、嵩上げ工事
- ⑥ 海水ポンプ室の内・外壁補修、屋上防水工事

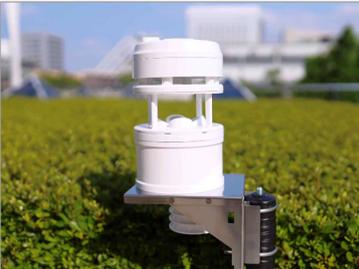
①7つの観測要素を1分毎に観測
②が型と軽量
サイズ:幅12.5cm、高さ26.7cm
重さ:約1kg

持ち運び可能、任意の場所で気象観測可能
